PRESENTACIÓN DE CASO

Combinación de la fijación externa e interna en el tratamiento de una fractura expuesta del pilón tibial. Presentación de un caso

¹ Hospital General Universitario Dr. Gustavo Aldereguía Lima, Cienfuegos, Cienfuegos, Cuba

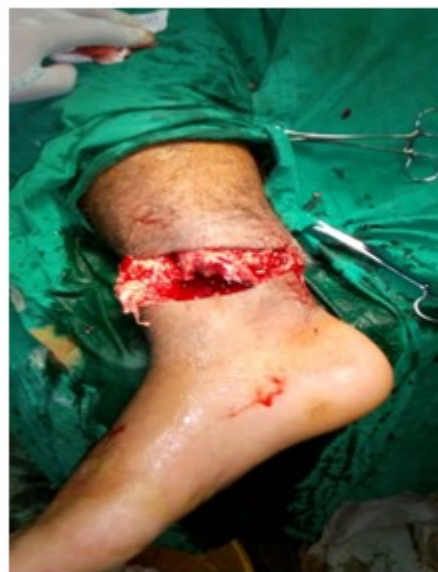
Figura 1. Imagen que muestra la fractura abierta.

atendido en el Hospital Gustavo Aldereguía Lima, de Cienfuegos, tras haber sufrido una caída desde una altura, que le produjo una fractura abierta tipo 2 de Gustillo-Anderson (Figura 1) y que se pudiera clasificar además como una fractura A3 según la fractura extrarticular con conminución metafisaria (AO/OTA). (Figuras 2 y 3).

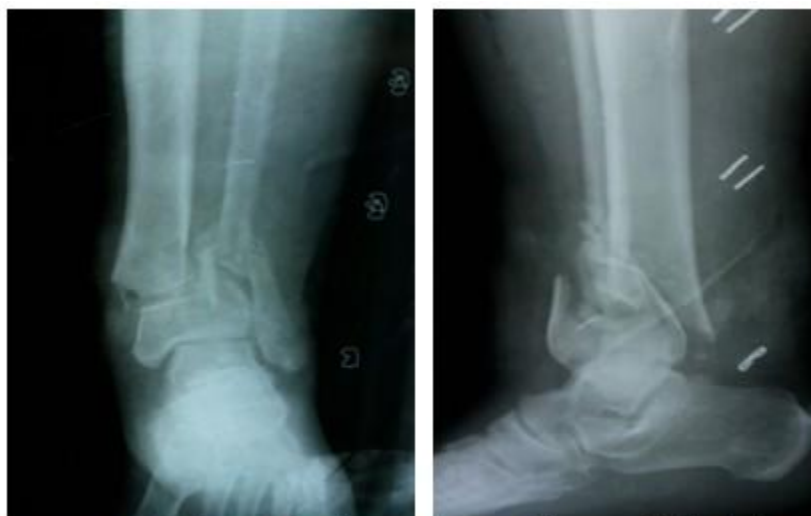
Figuras 2 y 3. Imágenes radiográficas que muestran la fractura del pilón tibial en vistas AP y L.

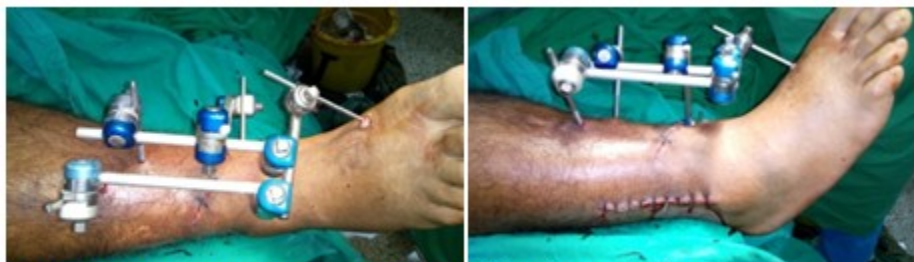
Figuras 4 y 5. Imágenes que muestran exterior de la técnica aplicada.

Como parte del plan quirúrgico trazado se realizó la limpieza quirúrgica requerida y se optó por la colocación de un fijador externo monopolar en puente para controlar la fractura del pilón, al montaje referido se le asoció una placa semitubular de un tercio de caña de seis perforaciones para estabilizar la lesión peroneal. (Figuras 4 a 7).

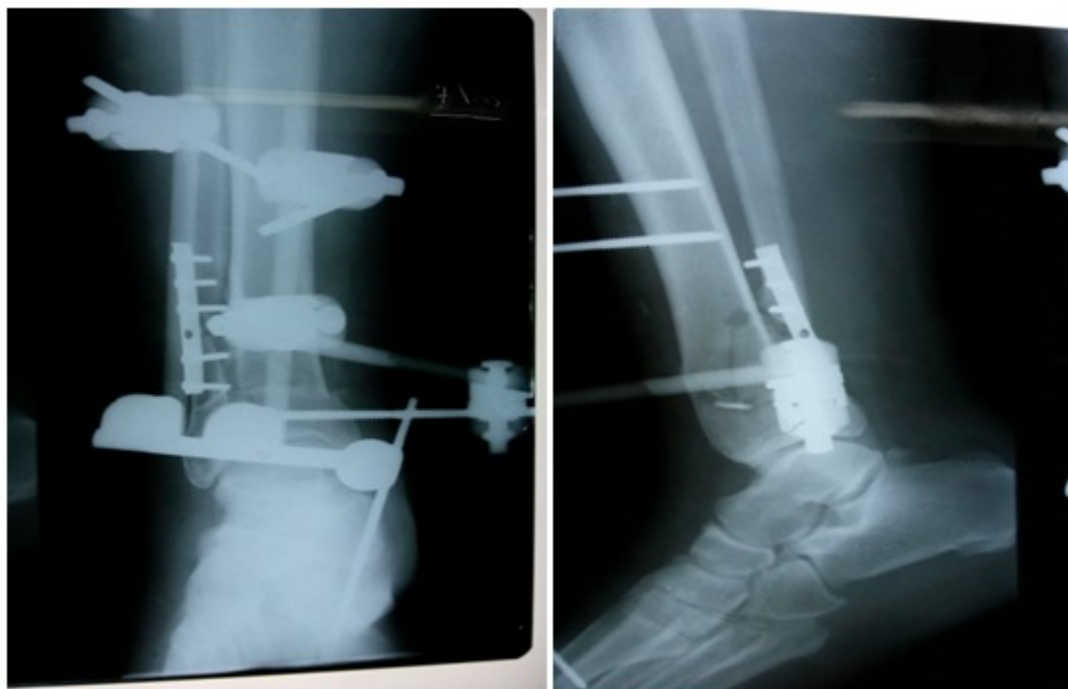
Figuras 6 y 7. Imágenes radiográficas que muestran la fijación y técnica aplicada.

La aplicación de la fijación externa en estas fracturas constituye un método fiable y validado por la literatura, la fijación del peroné con placa lateral posiblemente tiene sus aspectos negativos como son la posible consolidación en varo pero aporta muchos elementos positivos y por lo tanto preferimos su empleo asociado al fijador externo monopolar en puente.

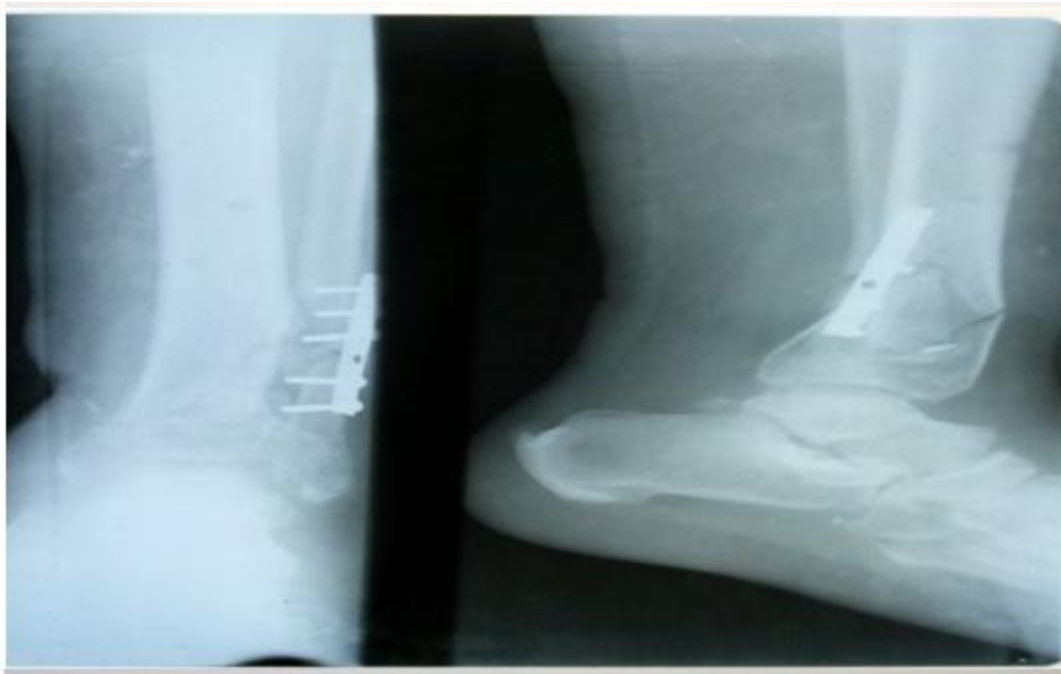
Figura 8. Imágenes radiográficas que muestran la consolidación de la fractura.

La consolidación de la fractura se obtuvo a las 12 semanas, el fijador externo se mantuvo todo este tiempo y afortunadamente los resultados finales fueron considerados satisfactorios tras la culminación del periodo de fisioterapia. (Figura 8).
